ŽELEZNIČNÍ NEHODY

ŘÍZENÍ
A
ZABEZPEČENÍ

Josef Schrötter, Petr Lapáček, Bohuslav Fultner

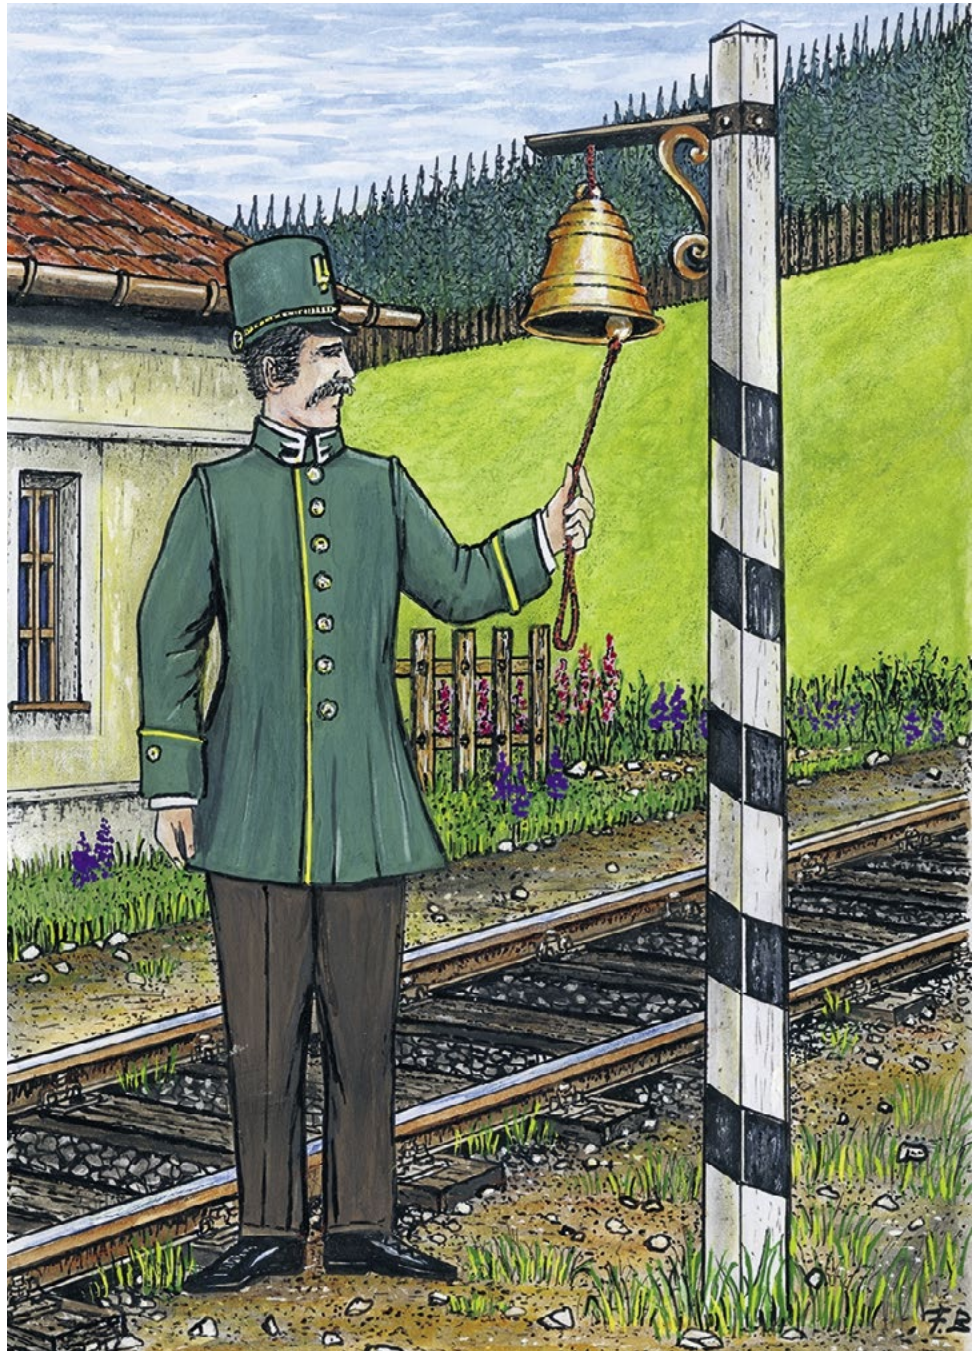
Staniční zvon

Na našem území byly první zkušenosti se zabezpečením železnic získávány na Severní dráze císaře Ferdinanda. První staničními návěstmi, převzatými z koněspřežky České Budějovice–Linec, byly údery staničního zvonu. První zvonění *Příprava k odjezdu* znamenalo rozkaz pro průvodčí vlaku, aby nastoupili na svá místa a pomohli cestujícím při nastupování a ukládání zavazadel. Druhé zvonění *Připravit stroj k vlaku* nařizovalo strojvedoucímu 5 minut před odjezdem vlaku najet lokomotivou k vlaku a svěsit ji se soupravou, třetí zvonění signalizovalo *Odjezd*. Po roce 1845 byly přidány další návěsti – zvonění *Zákaz odjezdu* a *Bližení se vlaku* –, které vyzývalo k vyklizení kolejíště.

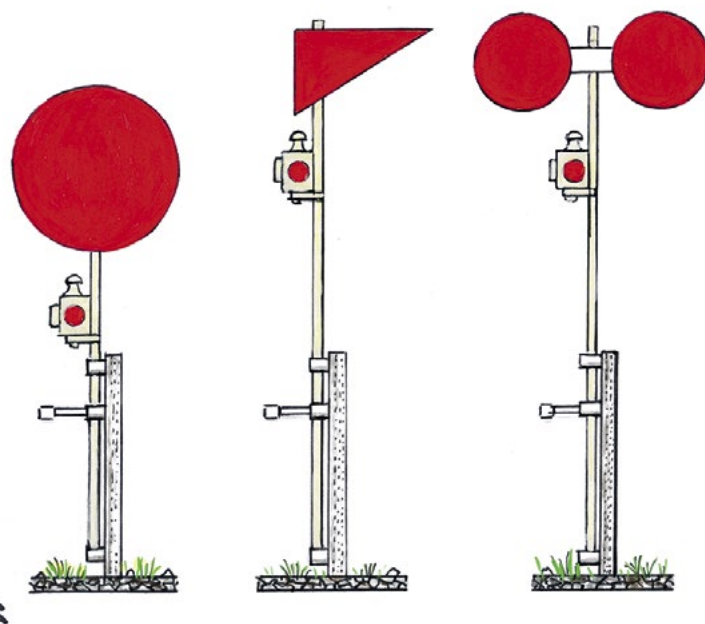
První mechanická návěstidla v Anglii u různých společností, zleva N&C 1840, S&D 1840 a Brighton a L&Y 1840
