# PANTHER

HISTORIE • TECHNIKA • SITUAČNÍ HLÁŠENÍ

## **Panther** **Historie, technika, situační hlášení**

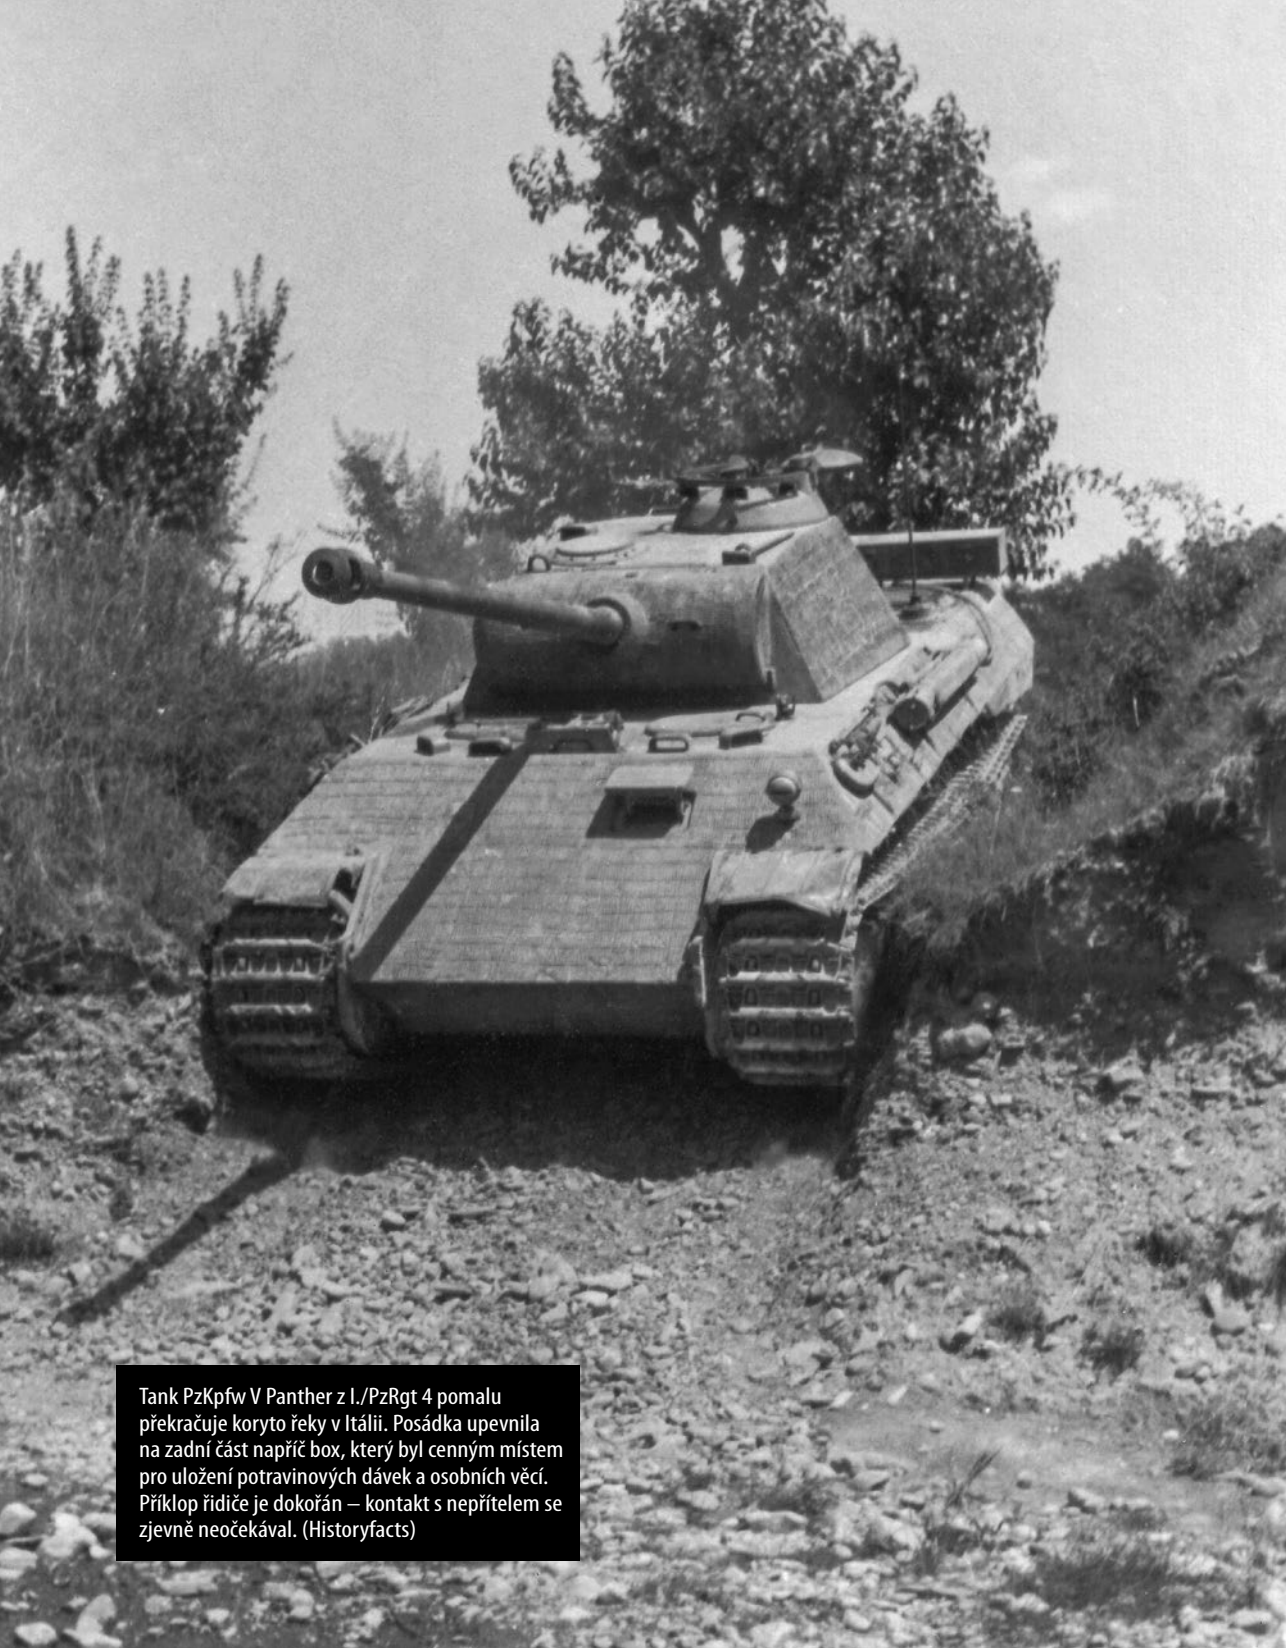
Tank PzKpfw V Panther z I./PzRgt 4 pomalu překračuje koryto řeky v Itálii. Posádka upevnila na zadní část napříč box, který byl cenným místem pro uložení potravinových dávek a osobních věcí. Příklop řidiče je dokořán – kontakt s nepřítelem se zjevně neočekával. (Historyfacts)

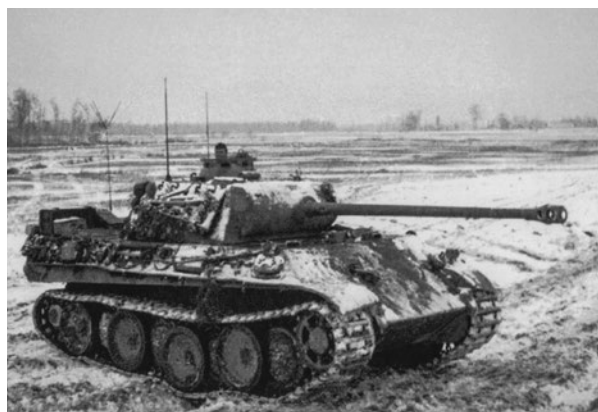
Tank Panther na širých pláních Východního Pruska. Všechny tři antény jsou umístěny podle předpisu, věž je kolem dokola ověšena články řetězů. Tento způsob zesílení tanku byl oficiálně zakázán. Ale jako mnohé jiné zákazy byl i tento ignorován. (Anderson)

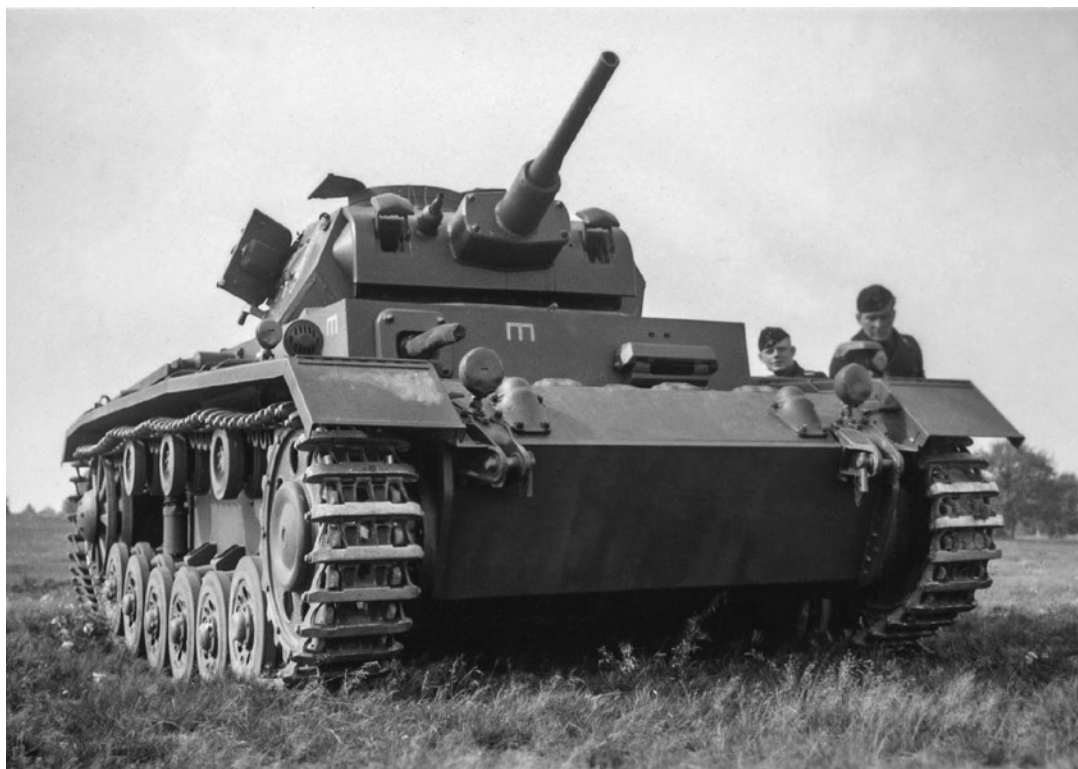
V červnu 1941 byla většina tanků PzKpfw III (na tomto snímku je Ausf G) vyzbrojena kanónem ráže 5 cm *Kampfwagenkanone* (KwK – tankové dělo) L/42. Použitím přísně přidělované munice s wolframovým jádrem PzGr 40 mohli tento kanón prorazit pancíř tloušťky 55 mm na vzdálenost 500 m, což proti sovětským tankům té doby nestačilo. (Anderson)

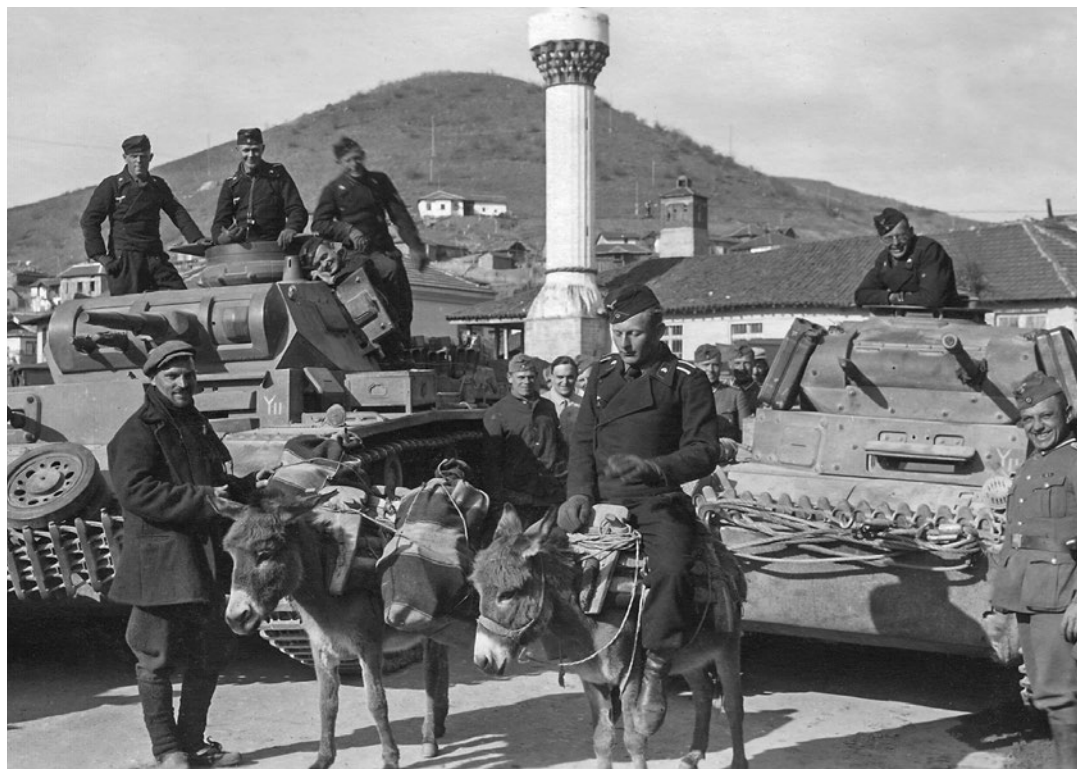
Tanky 9. PzDiv během balkánského tažení. O několik týdnů později byla tato jednotka vyslána do bojů v Sovětském svazu. V té době byla vybavena 11 tanky PzKpfw III Ausf E vyzbrojenými kanónem KwK L/45 ráže 3,7 cm, které stejně jako PzKpfw II mohly porážet starší typy sovětských tanků. (Anderson)

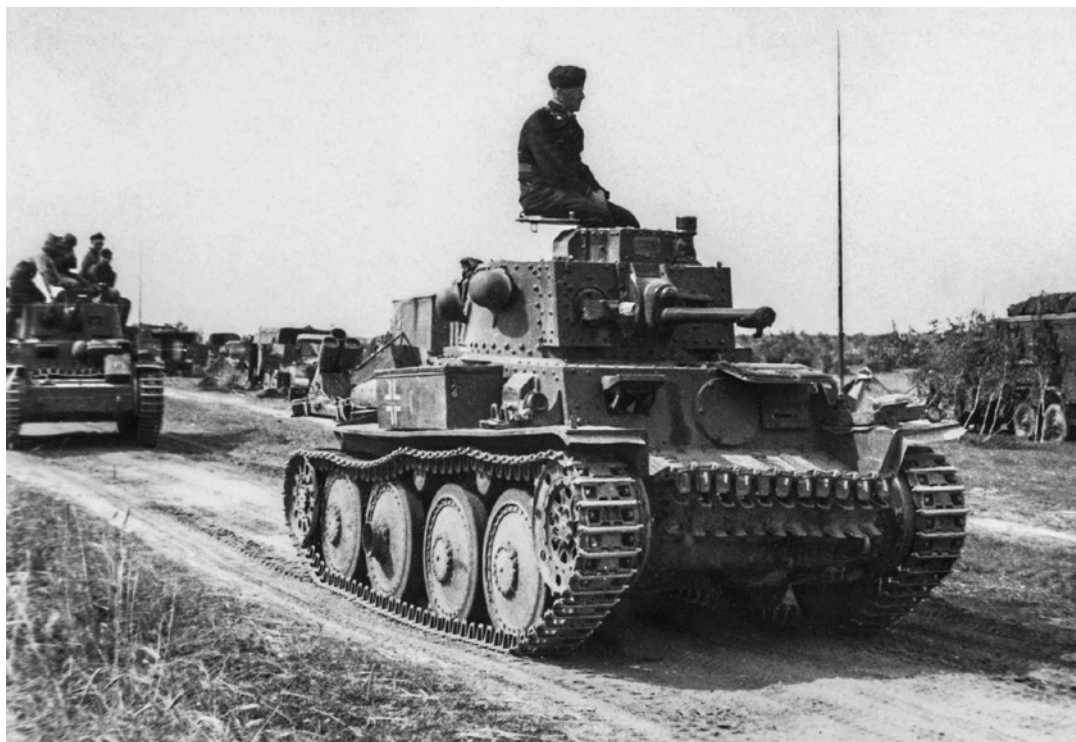
Německé síly byly vybaveny velkým počtem lehkých tanků PzKpfw 38 (t) vyrobených v Československu, které však měly jenom omezenou bojovou hodnotu. (Anderson)

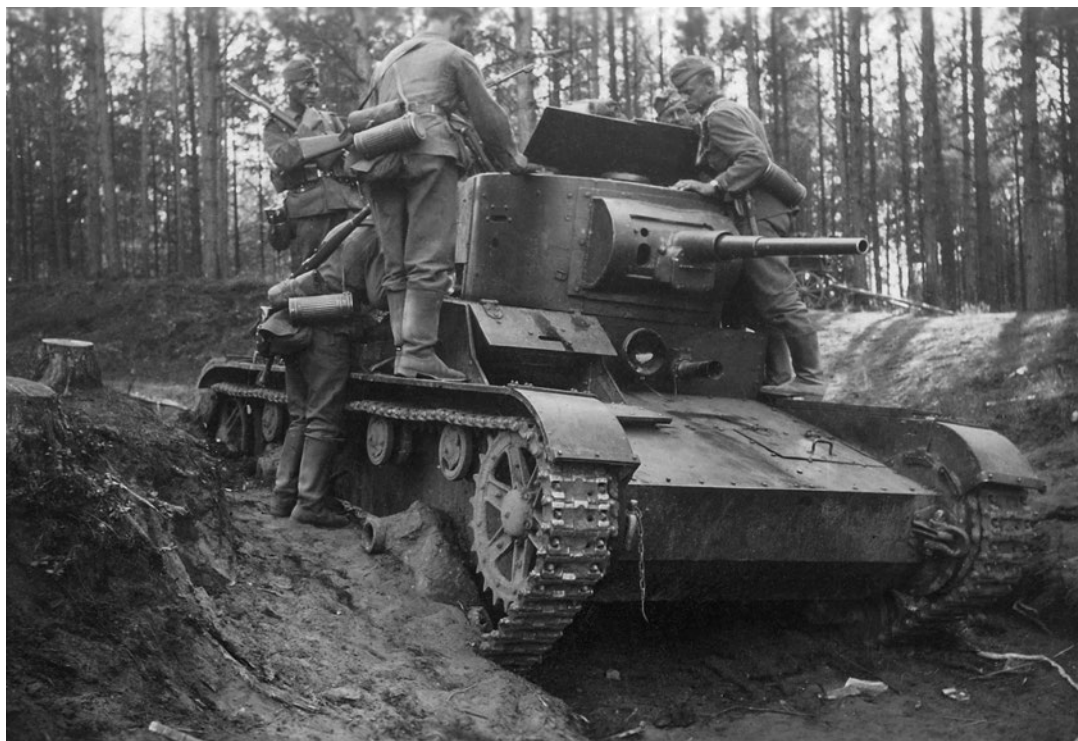
V roce 1941 byl v Rudé armádě co do počtu nejvýznamnější doprovodný pěchotní tank T-26. Tento typ vycházel z britského lehkého tanku Vickers 6-Ton a Sověti jich vyrobili asi 11 000 v různých variantách. V roce 1940 byl však T-26 již zastaralý. (Anderson)

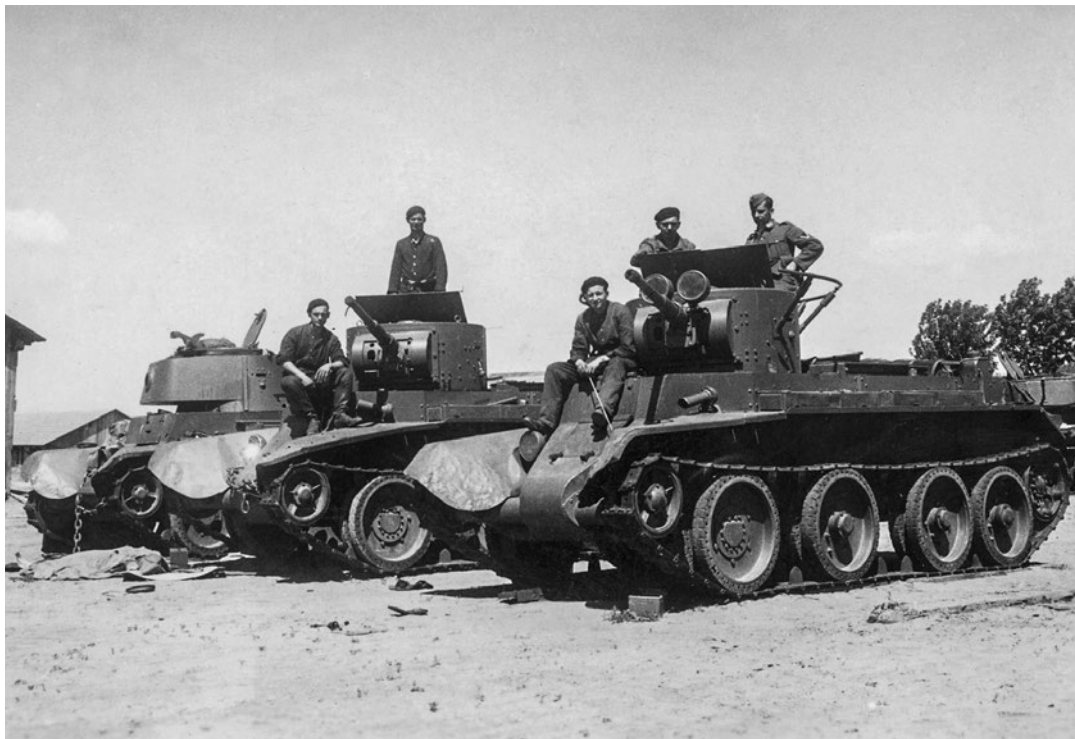
Na základě konstrukce tanku M1931 amerického průkopníka tanků J. Waltera Christieho vyvinuli Sověti rychlé lehké tanky BT-5 a BT-7 (v pozadí). Bylo jich nasazeno velké množství, ale s palebnou silou německých tanků se nemohly srovnávat. (Anderson)
